საქართველოს მთავრობის ბანაკარგულება

კულტურული მემკვიდრეობის თვალსაზრისით ღირებული
ობიექტისათვის - ქ. თბილისში მდებარე არქიტექტურული ნაგებობის -
გუდელისის წმ. გიორგის ეკლესიისთვის კულტურული მემკვიდრეობის
უძრავი ძეგლის სტატუსის მინიჭების შესახებ

საქართველოს კულტურისა და ძეგლთა დაცვის სამინისტრო
კულტურული მემკვიდრეობის უძრავი ობიექტის/ძეგლის სააღრიცხვო
ბარათი
№

გუდელისის წმ. გიორგის ეკლესია

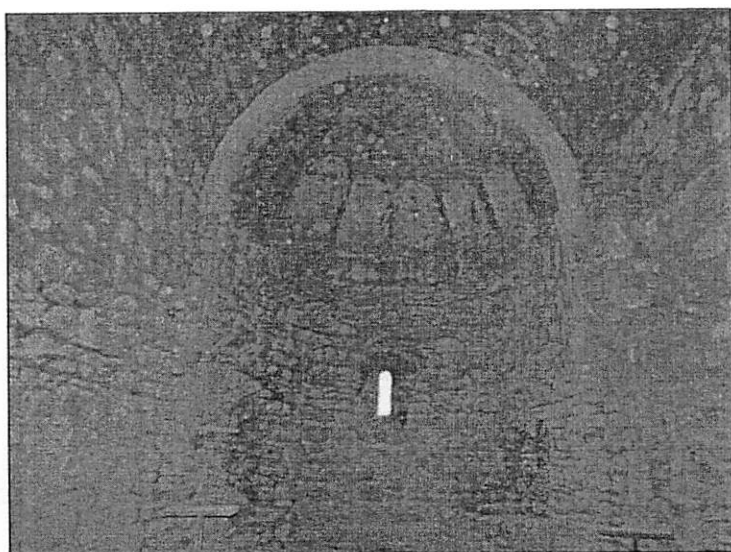
ეკლესიის მდგომარეობა აღღგენამღღე

აღგენის შუმღე
